Das Kronasthaus in Prien am Chiemsee

Vor der Restaurierung

Architekten Etschmann + Sedlmeir

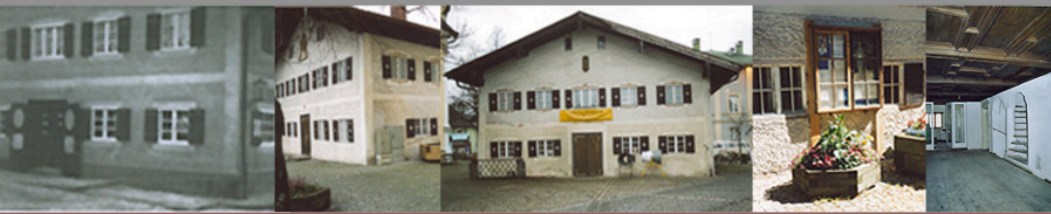
Leider war das Kronasthaus etwa 15 Jahre ungenutzt, was zur Folge hatte, dass sich sein baulicher Zustand nicht zu seinem Vorteil weiterentwickelt hatte. Die Rohbaubsubstanz war mit Rissen durchzogen. Der obergeschossige Außenputz, ein Teil des Innenputzes und einige Schreinerarbeiten waren noch in annehmbarem Zustand. Die Fußböden im Erdgeschoss waren unbrauchbar geworden, die im Obergeschoss in beängstigendem statischen Zustand. Rein äußerlich hatte sich das Kronasthaus mitten am Priener Marktplatz fast zu einem „Schandfleck“ entwickelt.

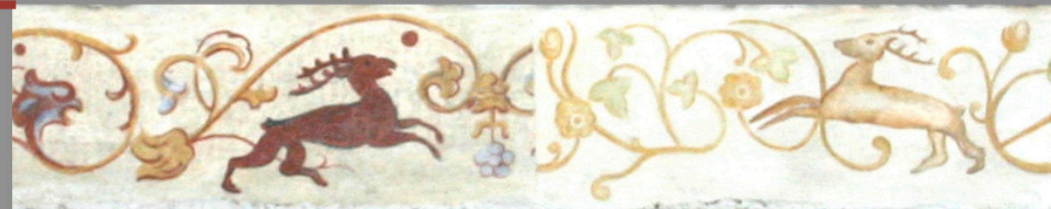
Fassade

Die besondere Reichhaltigkeit der Fassadenbemalung offenbart sich durch die Friesbemalung, die bemalten Fensterfaschen, die Bemalung der Fensterläden oder aber die ungewöhnliche Kantenquaderung.

Die Untersuchung im Vorfeld der Restaurierung brachte für die Fassaden insgesamt sieben Fassungen zutage. Sie stellt insofern eine Besonderheit dar, als dass sie, für die Zeit unüblich, eine typische Renaissancebemalung mit Rollwerkornamentik nachahmt, bei der aufwändige Fensterumrahmungen in freier Malerei mit einem schablonierten Fries in dem glatt verputzten Streifen zwischen den Geschossen kombiniert wurden. Zwischen der Erstfassung und dem letzten Anstrich wurde das Haus hauptsächlich durch die wiederkehrende Bemalung der Fassadenfrieze mit springenden Hirschen in einem Rankenornament geprägt, dessen verschiedene Versionen bei der Restaurierung in einem kleinen repräsentativen Bereich stehen blieben.

Um die Fassaden wieder in einen der Erstfassung entsprechenden Zustand zu bringen, bedurfte es einer äußerst feinfühligsten Restaurierung, die sich der verschiedenen Problemstellungen an den Fassaden annahm. Zunächst wurden mit der sehr aufwändigen Methode der Trockeneis-Strahltechnik alle Farbschichten bis auf die unterste abgenommen, um die Erstfassung freizulegen und die ursprüngliche Struktur der Putzoberflächen herauszuarbeiten. Hohlliegende Putzbereiche wurden gefestigt und die nicht zu erhaltenden im Sockelbereich mit Neuputz versehen, der sich genau an der Sieblinie des historischen Putzes orientiert. Durch mehrmaliges Einschlämmen wurden die Oberflächen des Neuputzes dem historischen Bestand angepasst. Zudem musste der neue Putz im gefährdeten Sockelbereich vor Feuchtigkeit und Frost geschützt werden. Die Neufassung der Putzflächen und die Rekonstruktion der Bemalung erfolgte nach Befund und historischer Vorlage in Kalktechnik.

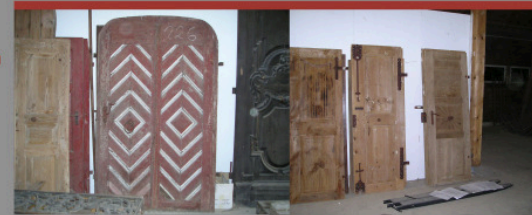
Leider waren in den 60er-Jahren des 20. Jh. die beiden alten Haustüren durch verglaste Billig-Terrassentüren ersetzt worden, vor die man aus Sicherheitsgründen noch unproportionierte Fensterläden gesetzt hatte.

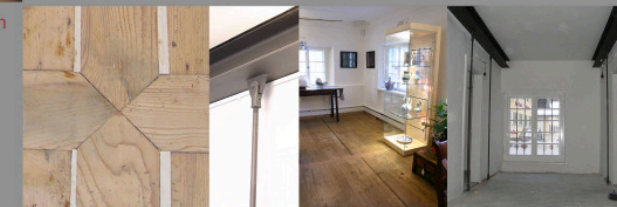
Die barocken Dielenböden im östlichen Anbau sind im Vergleich mit den damals üblichen Böden - durch ihre breiten Dielen mit Kreuz- und Randfriesen von besonderer Qualität.

Im 1.OG galt es, die stark schwingenden Böden zu stabilisieren, ohne ihnen die herrliche Optik zu nehmen. Für diese spezielle bauliche Situation wurde vom Architekten eine "Hängekonstruktion" in Stahl, also sehr moderne Elemente, als optimale Lösung ausgearbeitet.
